# 東日本大震災現地調査報告書

東京大学工学部社会基盤学専攻 橋梁研究室

この東日本大震災に対し、我々東京大学工学部社会基盤学専攻橋梁研究室は、津波と地震による橋梁や都市の被害の実態の把握、及び今後の社会基盤施設のあり方を考える目的で、5月17日から19日までの3日間に渡り、津波の被害の大きい東北地方を中心に現地調査を行った。調査には東京大学藤野教授を中心として横浜国立大学の方も加え、学部4年生までの計26名が参加した。本調査報告書は、その時の結果をまとめたものである。

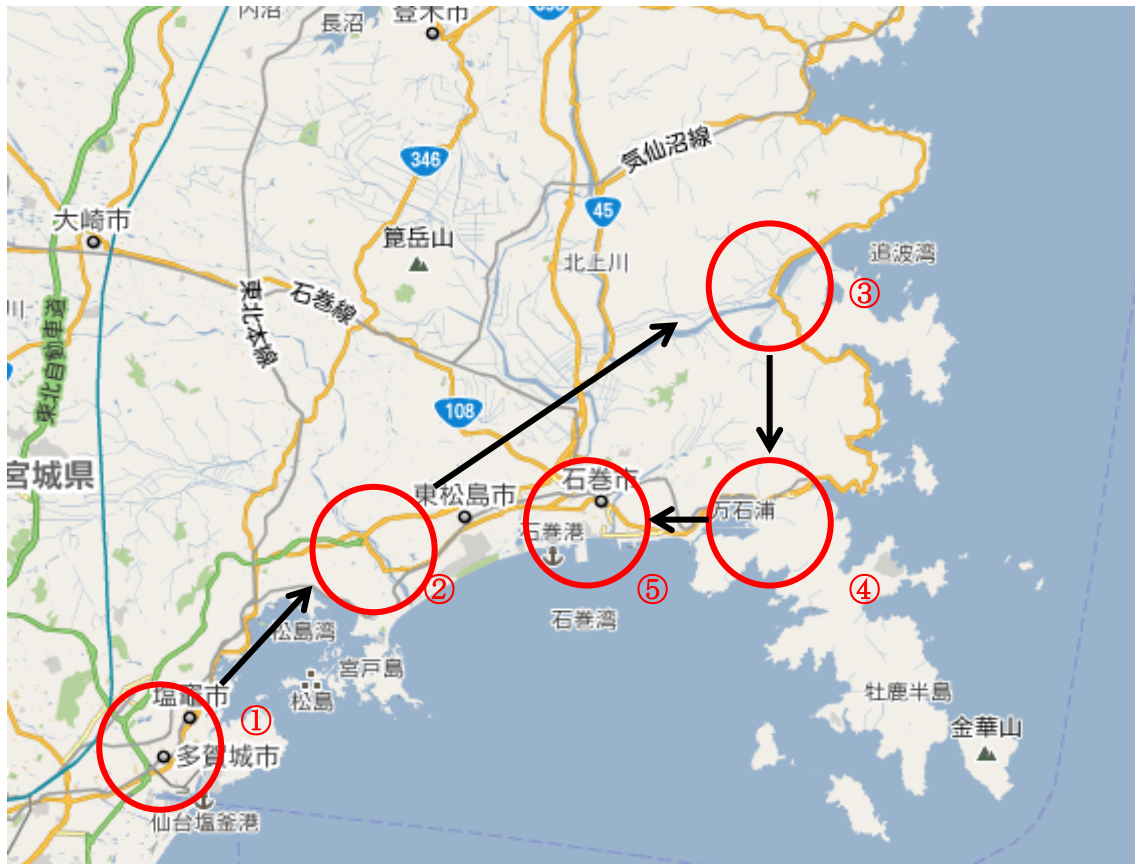
图1 一日目行程

1日目は仙台に集合し、その後、図1のように仙台東部道路東部高架橋(①)、鳴瀬奥松島大橋(②)、一部のトラスが流出した新北上大橋(③)の各橋梁の被災状況を順に視察した。その後、女川町(④)、石巻市(⑤)では町全体の被災状況を視察し、1日目は盛岡駅周辺に宿泊して終了した。

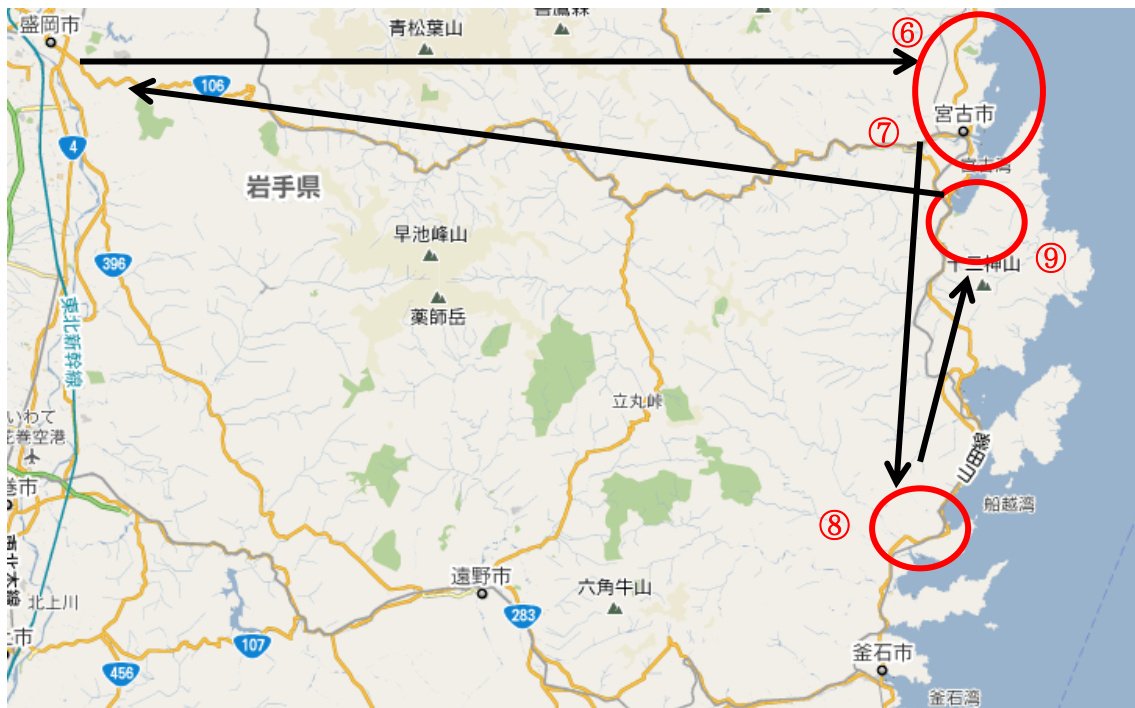
图2 二日目行程

2日目は図2のように盛岡駅より出発し、堤防が決壊した宮古市田老地区(⑥)、一部桁が流出したJR山田線第三十四閉伊川橋梁(⑦)、街全体が壊滅的被害を受けた大槌町(⑧)、地震発生時刻に駅に停車していた列車のJR山田線津軽石駅脱線現場(⑨)の視察を行い、2日目は再び盛岡駅に戻り終了した。

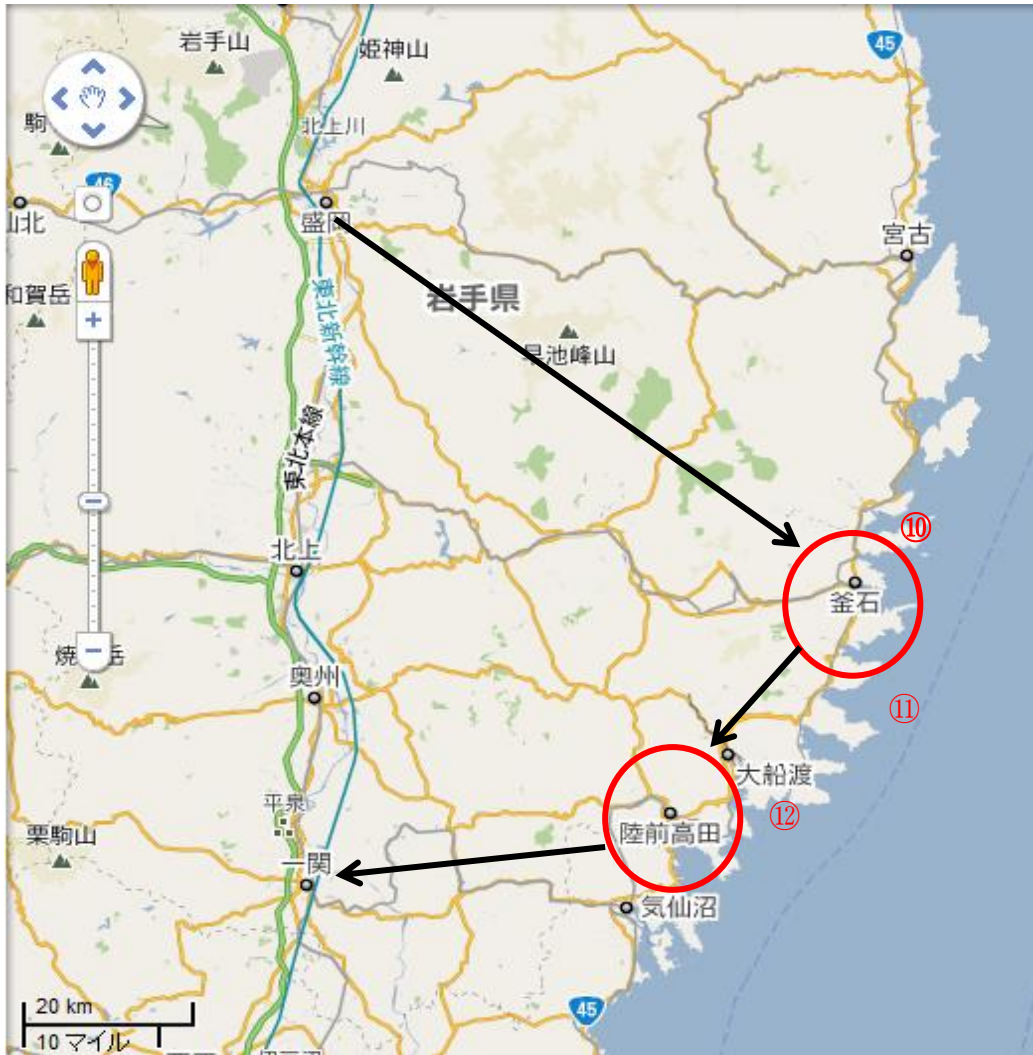
図3 三日目行程

3日目も図3のように盛岡駅を出発し、釜石駅近くの三陸鉄道南リアス線の橋梁(⑩)を視察した後、同様に南リアス線の釜石市唐丹にある橋桁(⑪)が流出した橋梁を調査し、最後に陸前高田市の市街地(⑫)とその近くを流れる気仙川に架かる姉齒橋と気仙大橋の視察を行い、本視察の全行程は終了した。以降の調査結果はこの調査順に載せてゆく事とする。

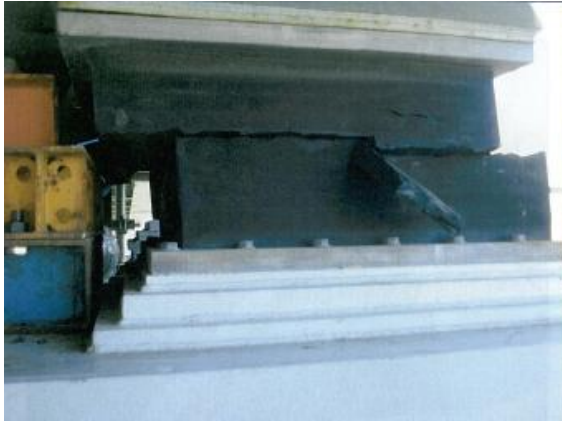
被害：ゴム支承の破断、ジョイント部の損傷

図 1-1 破断したゴム支承

1995 年 1 月の阪神淡路大震災での、高速道路の高架橋が崩れ落ちたことを踏まえて、橋桁と橋脚の間にゴムを挟む構造で揺れを抑えることを目標に地震対策が行われた。従来の載荷試験では、300%以下のせん断ひずみで破断したことはなかったようで、地震時にも損傷を受けないことが大いに期待されていたにちがいないが、ゴム支承が橋軸直角方向に破断してしまった(図 1-1)。また、ジョイント部では段差が生じている(図 1-2)という情報を元に、調査に向かった。今回の調査では、津波による被害の構造物が多かったが、その中でこれは数少ない地震動の影響を受けた構造物である。

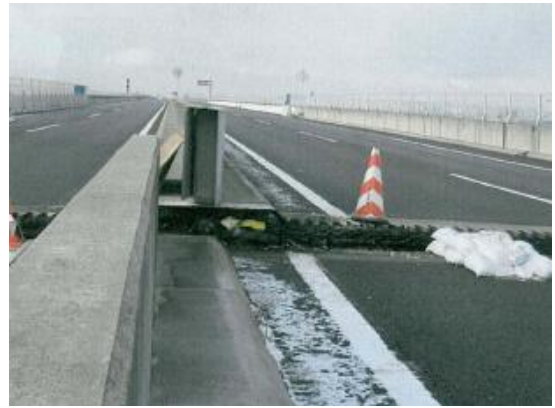
図 1-2 ジョイント部に生じた段差

進められており、ゴム支承があると思われる部分は覆われており、直接確認はできなかった。ジョイント部で生じた段差は、バスに乗っている限り、特に感じられることはほとんどなかった。ただし、下から見てみるとまだジョイント部での段差は確認できる。

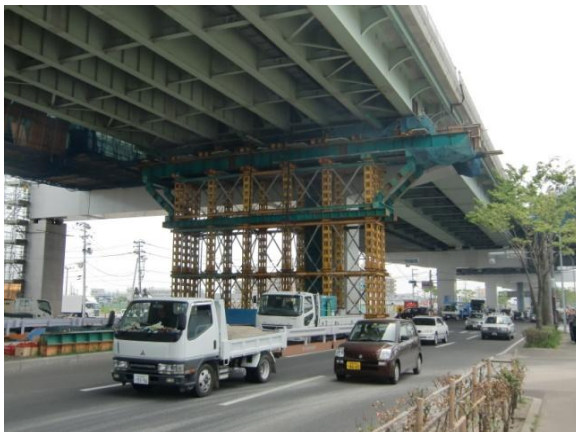
図 1-3 復旧工事の進む高架橋

現地到着後は、すでに東部道路、その下を並走する県道 23 号線が復旧していたこともあり、被害を目の前で確認することはできなかった。当日は、図 1-3 に示すように復旧作業が

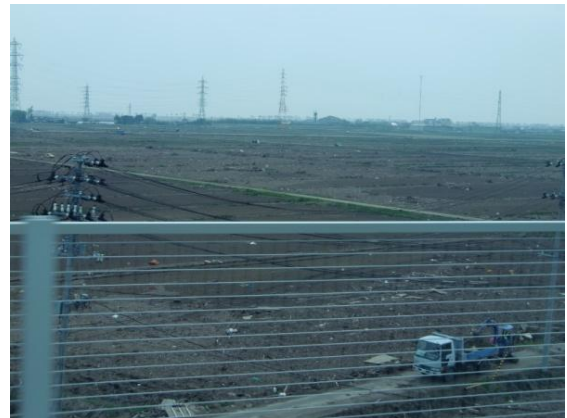
図 1-4 被害を受けた道路東側

新聞等でも取り上げられているように、東部道路が堤防のような役割を果たしたため、東部道路を境に被害の違いが確認できた。東部道路の東側は、津波が押し寄せたと予測できる状態（図 1-4）であった。一方、東部道路西側は、我々が仙台駅から現場へ向えたことが示すように、東側と比較すれば、津波の影響を受けていないことが確認できた。

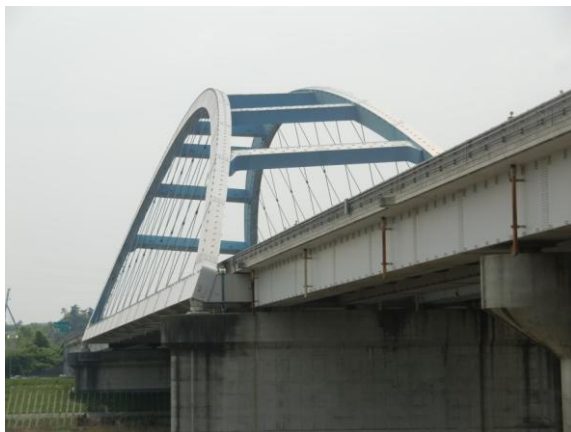
図 1-5 傾いたように見えるアーチ

図 1-5 から分かるように、一見するとアーチ部が全体的に地震の外力によって傾けられた印象をもつ橋である。何か傾いているように見えるのが最初からのデザインであり、今回の地震の影響を特に受けていないことを確認するという点から調査を行った。

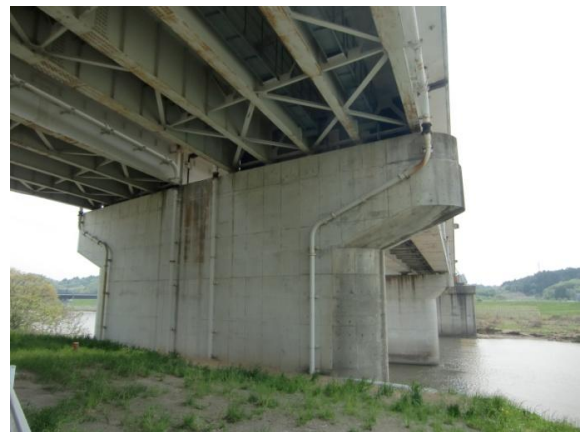
図 1-6 特に異常のない橋脚

近くで見る限り、確かに傾いているような印象を持つが、図 1-6 に見られる橋脚も含め、明らかに損傷しているという部分を確認することはなかった。東部道路のようなジョイント部での段差もないよう見受けられ、調査に行った日には何事もなく供用されていた。

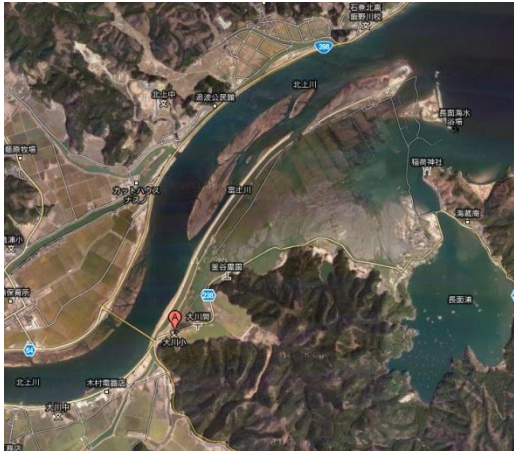
図 1-7 新北上大橋の位置

新北上大橋は、国道 398 号線上の新北上川の河口から 4km 付近の位置にかかっている橋長 556m、主径間 84.8m の 7 径間の単純トラス橋である。北上川を遡上した津波によって、図 1-8 のように左岸側 2 径間が破壊されてしまった様子が伺える。津波の高さは河口付近において 7m であったとされており、津波の威力が凄まじいものであったことが想像できる。

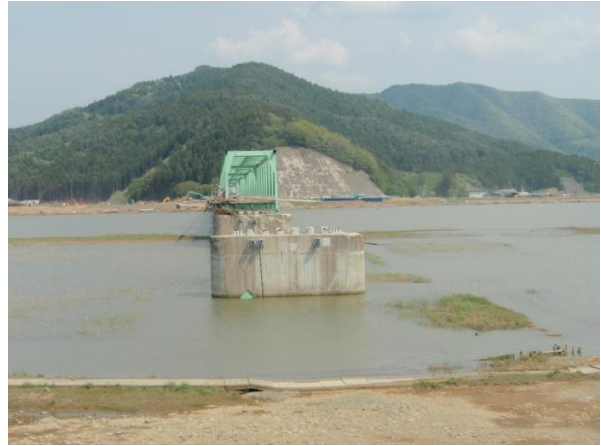
図 1-8 2径間が流出した様子

一般に、蛇行している川においては、内側での流れは遅く、土砂が堆積され、外側では流れが速く、侵食されやすいと言われる。そのために、橋のかかる蛇行部の内側では外側よりも津波の高さが高くなり、トラス部に生じた水圧や浮力によって、一部分が流されてしまったと考えられる。今回、調査した中で、引き波によって大きな被害を受けたものも確認できたが、トラス部が上流側に流されており、引き波ではなく、遡上した流れによるということも確認できる。

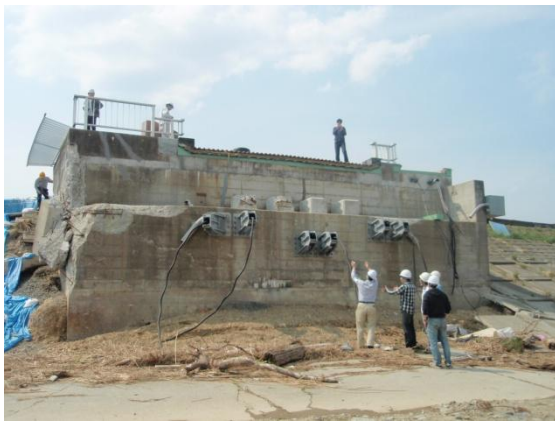
図 1-9 ケーブルの破断した橋脚部

さらに細かく調査を行うと、図 1-9 (新北上大橋の基礎部分を川側から撮影した写真) に示すように、桁と橋脚を繋ぐ落橋防止用ケーブルが完全に破断しており、支承や橋のサイドブロックが破壊されている様子が伺えた。写真右側 (下流側) のサイドブロックは無事である一方で左側 (上流側) のサイドブロックが破壊されている様子が分かるが、なぜこのような壊れ方をしたのか些か疑問が残った。

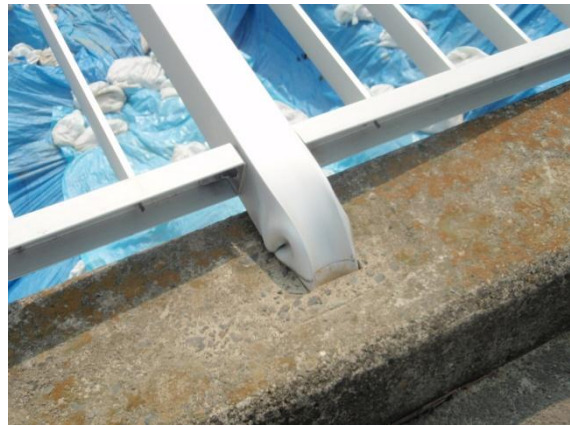
図 1-10 津波によって曲げられた柵

また、図 1-10 は図 1-9 の左上部に映っている鉄柵を拡大した写真である。上流側に傾い

ていることから、ここでも引き波の影響はあまり受けていないように思われる。金属でできた柵がこのように根元部分で折り曲がってしまっている光景を見たのは初めてであり、津波がこの高さまで上がってきたことを想像すると恐ろしく感じた。

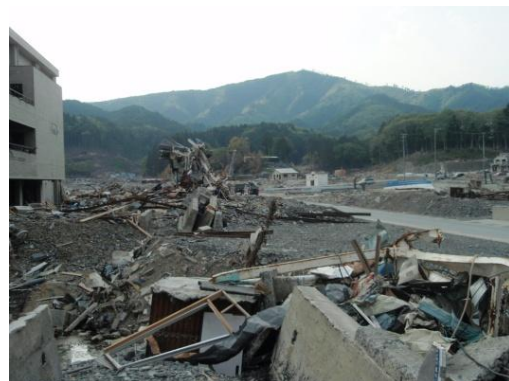
図 1-12 女川町の惨状

図 1-12 は被害状況を示す写真であるが、木造の建物は残酷なまでに全壊し、鉄筋コンクリートでできた建物も崩れてしまった様子がうかがえる。図 1-13 は図 1-12 の左側に映っている建物の全体を映した写真である。4 階部分の窓ガラスが割れている様子から、津波が 4 階部分にまで到達していたことが伺える。この建物は窓ガラスが割れてしまっているものの、倒壊は免れた。しかし、その周辺の木造の建物や、本来なら駅構内のエレベーターとなるはずであった金属塊（図 1-14）からも、いかに被害が大きかったが伺える。女川町は、陸側に引っ込んだような場所に位置しているため、津波の被害を受けた多くの場所と同じように、津波が集中してしまったのであろうと考えられる。

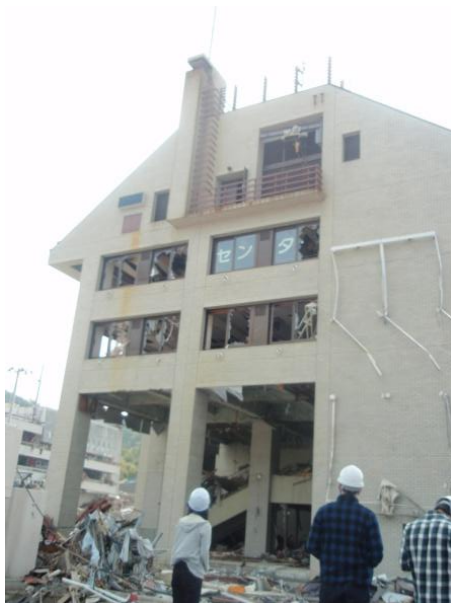
図 1-13 4階まで到達した津波

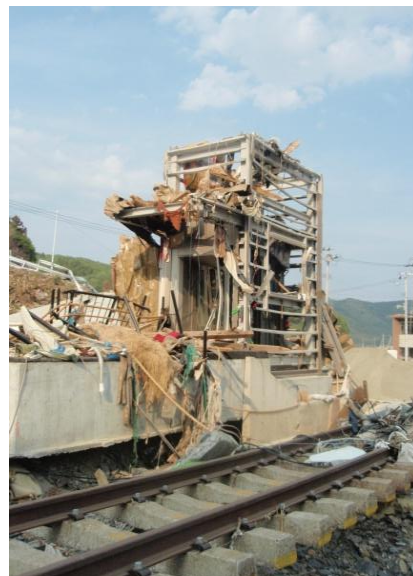
図 1-14 破壊された駅のエレベーター

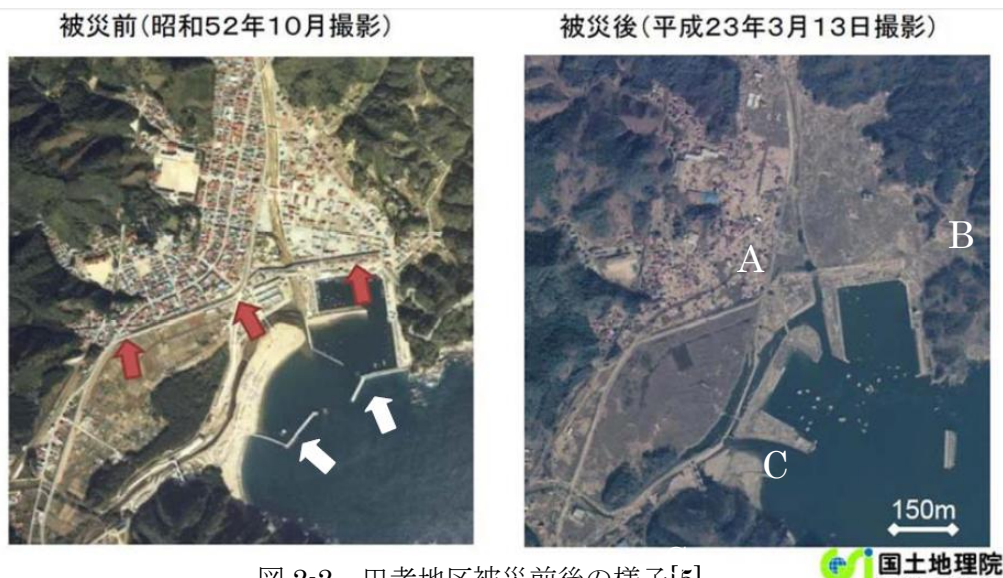
図 2-2 田老地区被災前後の様子[5]

図 2-2 が田老地区の津波前後の写真だが、防潮堤が一重の B、C では写真で見てもほとんどの住宅が全壊であり、2 重の防潮堤で守られている A では住宅が残っている。しかし、

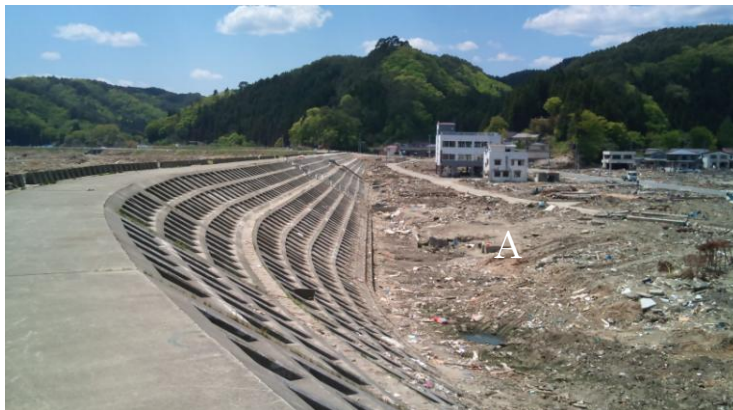
倒壊しなかった建物も多く残ったものの、現在ほとんどの建物が取り壊され更地になろうとしている。防潮堤は破壊されておらず、根元の地面が削られた様子もなかった。

図 2-3 防潮堤から見た A 地区(左側に見える防潮堤は C 地区との境)

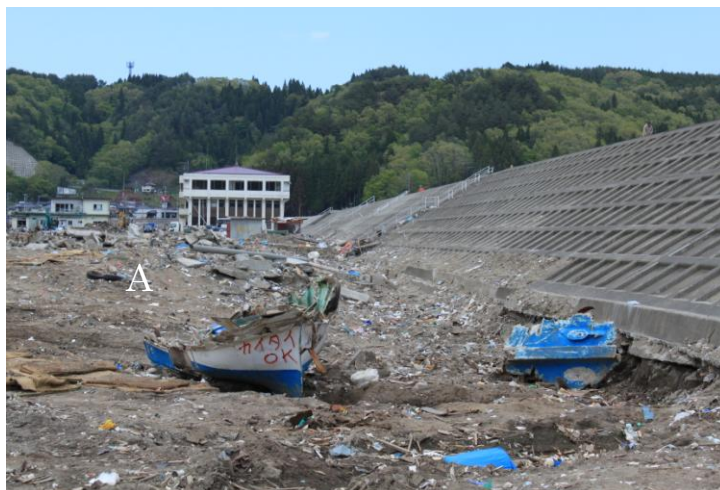
図 2-4 地上から見た A 地区(右側に見える防潮堤は B 地区との境)

船が落ちている様子を見ると、船が防潮堤を越えて流されたことが分かる。

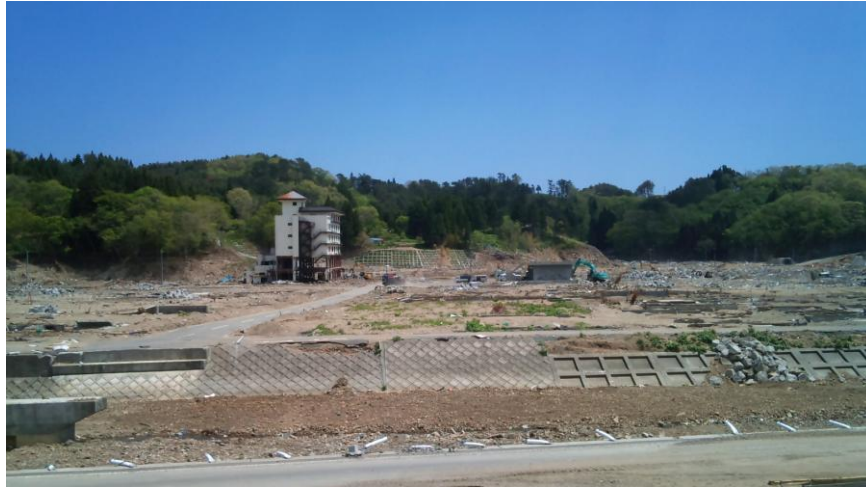
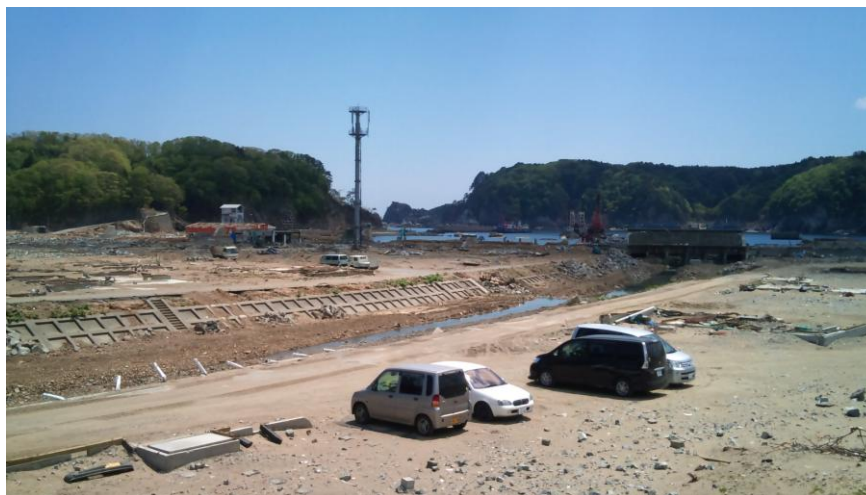
海とB地区を隔てる防潮堤が完全に崩されたため、大量の海水が流入し壊滅的被害を受けた。

図 2-5 防潮堤から見た B 地区

図 2-6 防潮堤から見た B 地区 (中心に見える川は長内川)

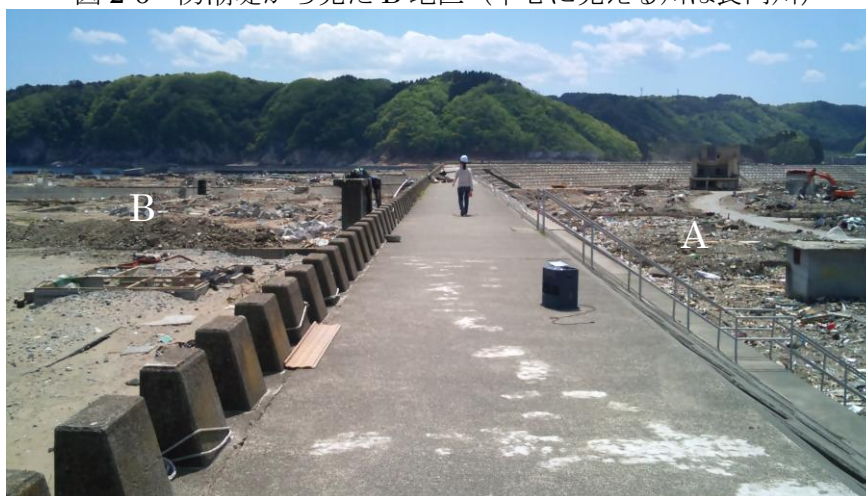
図 2-7 幅 3 m の防潮堤

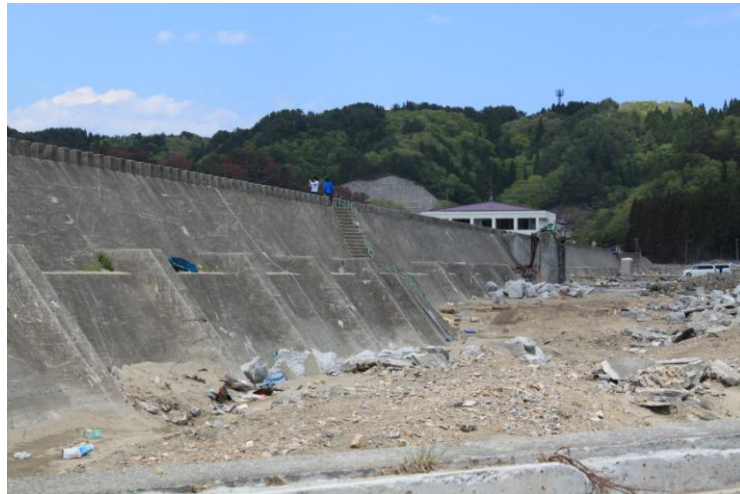
図 2-8 防潮堤側面

破壊されていた防潮堤は、基礎から持ち上げられたと同時に側面のコンクリートも破壊されて、中の土が流出していた。沿岸部では建物の鉄骨も完全に曲がっていたことから津波のエネルギーが伺える。巨額を投じて建設された防潮堤があると安心して逃げ遅れた住民が多数いたことが被害を拡大させた。

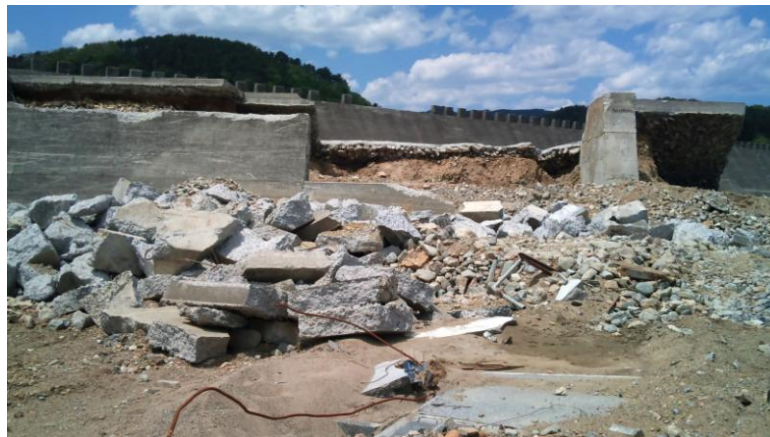
図 2-9 B 地区と海を隔てる防潮堤

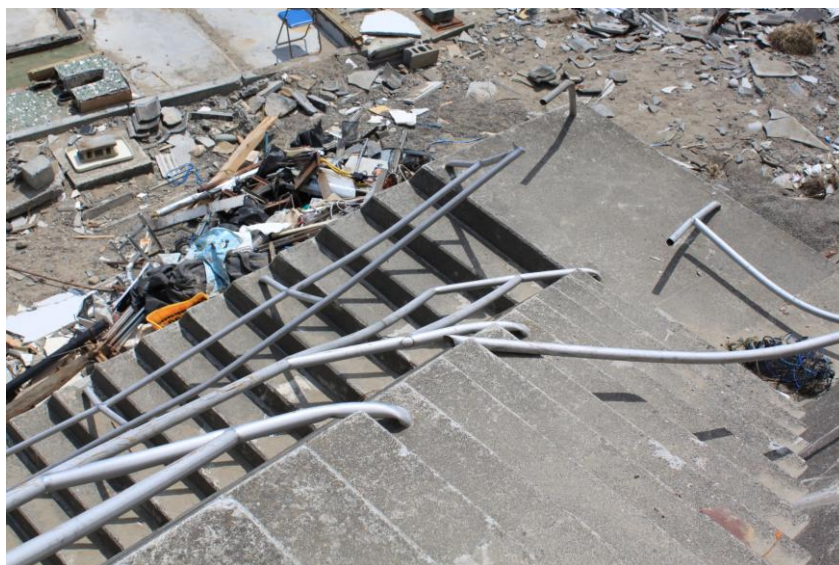
図 2-10 手すりのねじ曲がった階段

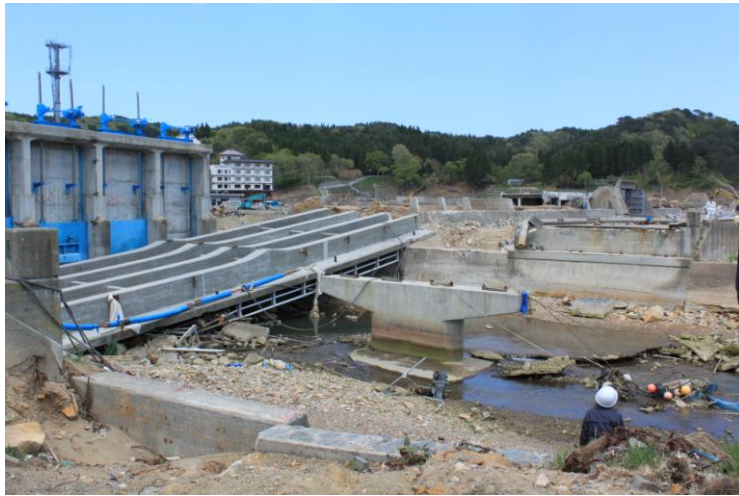
また、海側防潮堤よりも外側にあるエリアにおいて、「みなと橋」という名前の橋が津波によってひっくり返されていた。崩落防止装置がついておらず、浮力によって持ち上げられ倒されたと見られる。橋脚には損傷は見られない。

図 2-12 みなと橋

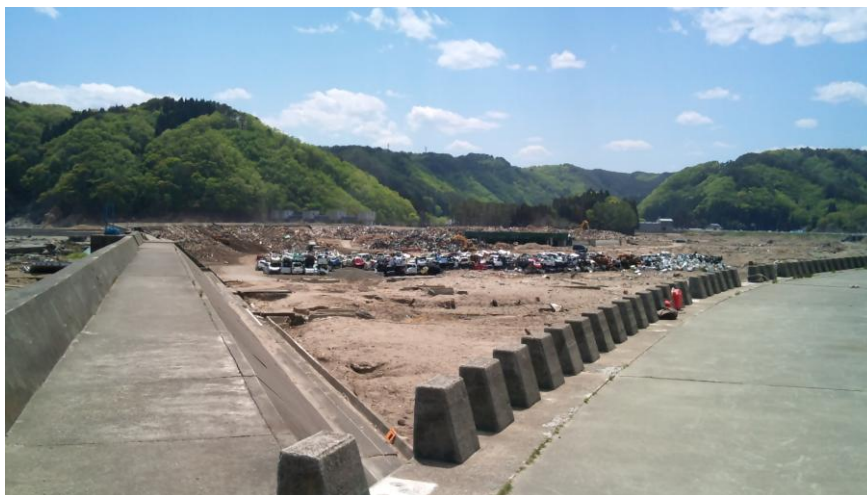
このエリアはもともと建物がまばらであった。ほとんどすべての建物が流出したと見られ、海岸からすぐそばにあった野球場も重大な損傷を受けた。壊れた車や瓦礫の置き場になっている。

図 2-13 C 地区に積み上げられた自動車と奥に見える野球場

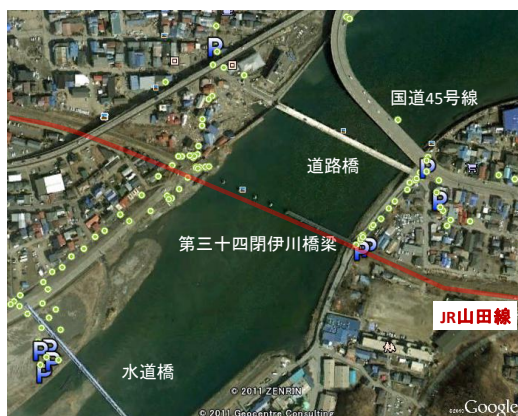
図 2-14 第三十四閉伊川橋梁周辺地図

第三十四閉伊川橋梁は、鉄製の 10 スパン全長約 24m の橋桁である。閉伊川河口から約 2km の地点に位置する。下流側には道路橋が、上流側には水道橋が位置している。図 2-14 にそれぞれの位置関係を示す。兩岸の民家がある土地の標高は約 1m である。

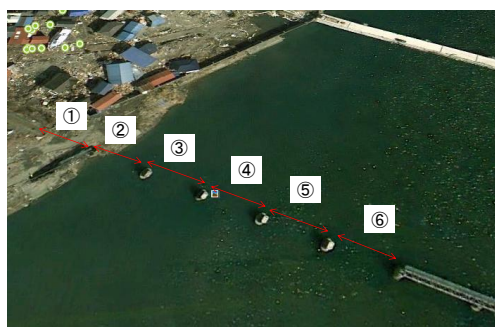
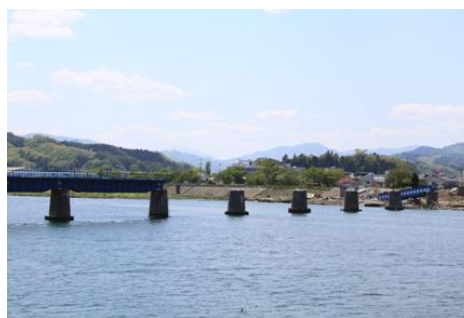
橋梁の右岸近くにあったガソリンスタンドの職員の方によると、津波は右岸の橋梁の側にあるガソリンスタンドまで達したということである。およそ標高 1m の高さまで津波が襲ったことになる。図 2-15(Google map)および図 2-16 (写真) に示すように、10 ある桁のうち 6 基が上流側に流出している。流出した 6 基のうち 4 基が地上から確認できた。1 桁は近くにとどまり、3 基は約 400m 上流の水道橋付近まで流出した。周囲の民家に大きな被

図 2-15 流失した桁

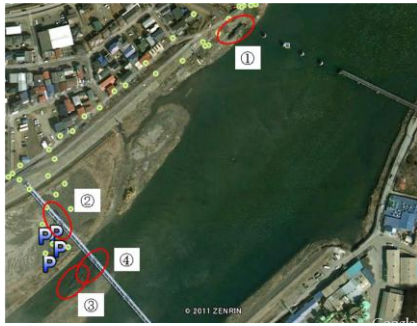
図 2-16 流出後の桁位置

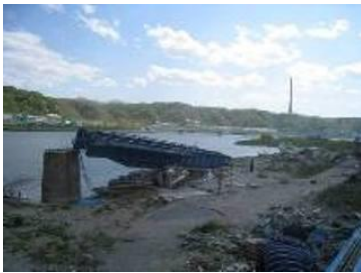
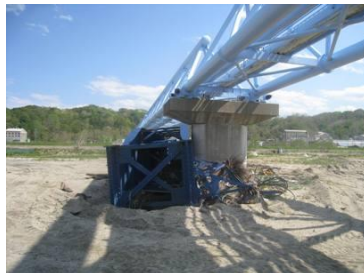
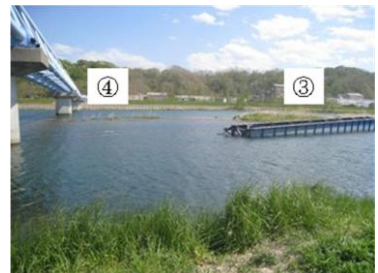
流出した桁を近くから撮影した写真が図 2-18～20 である。また、図 2-21, 22 より分かるように、流失した桁に伴って線路が剥れ川に落ちた。橋上部から撮影した写真が図 2-23, 24 である。最も右岸側の支承は下流側が浮き上がっており、波の力により上流側の支承を軸に回転モーメントがかかったと考えられる。

図 2-18 流失した桁①

図 2-19 流失した桁②

図 2-20 流失した桁③及び④

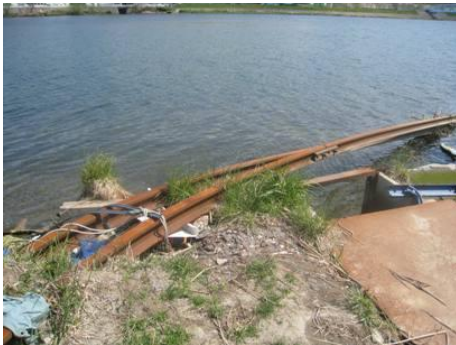
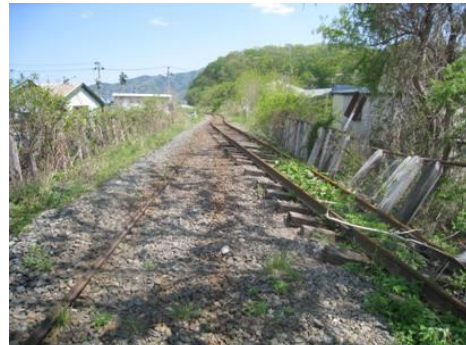
図 2-21 水没したレール(左岸)

図 2-22 横に引っ張られたレール(右岸)

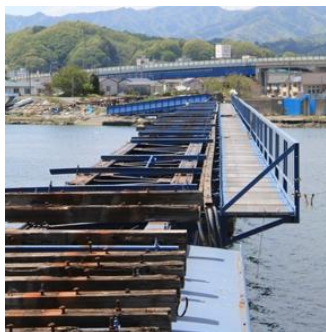
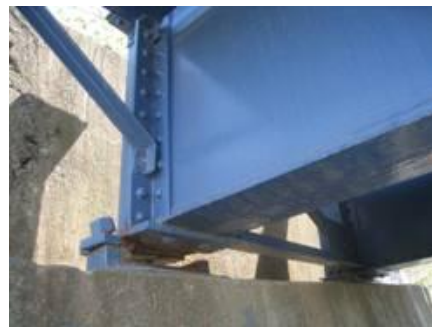
図 2-23 線路が剥がれ落ちた橋梁上部

図 2-24 下流右岸支承部

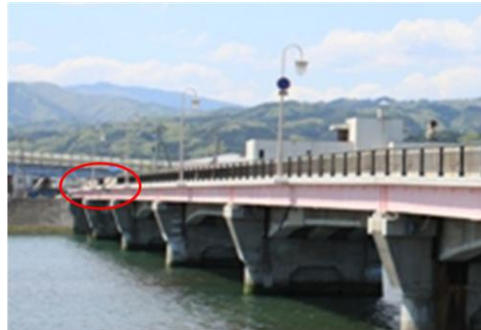
被害は橋梁の左岸側に顕著に現れている。図 2-25 赤丸部に示すように第三十四橋梁のすぐ下流側にある道路高架橋も、同様に左岸側の欄干のみが倒れている。流出した桁①を間近で見ると小型漁船が衝突しており、この衝撃によって被害が起きたことが分かった。図 2-26 に示した桁①の様子からも、船が衝突し漁船の網が桁を引っ張ったことがわかる。桁①に激突した漁船から網が引っ張られるように伸びており、その網をたどると大破した漁船に行き着く。図 2-28 に示すように網には大量の木や瓦礫等が絡まっており、大きな引っ張り力をもっていたであろうことが予想される。図 2-29 に示される水道橋まで流出した桁②にも同様に小型漁船の残骸と大量の網が付着していた。

図 2-25 下流側の道路高架橋の欄干の被害状況

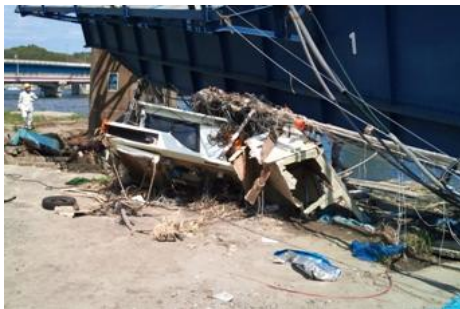
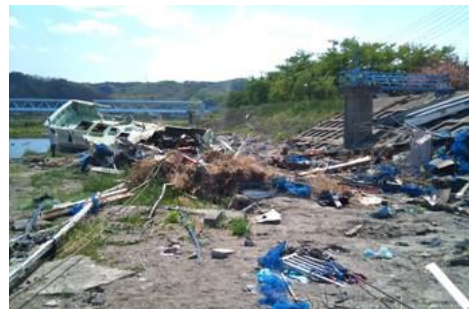
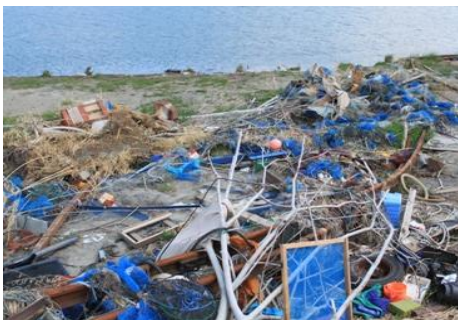
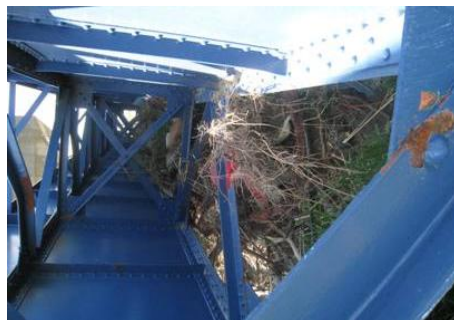
図 2-26 漁船が衝突した桁①

図 2-27 大破した漁船

図 2-28 木や瓦礫が絡む網

図 2-29 網が絡む桁②

以上より、道路橋をのりこえてきた小型漁船が桁①に衝突したことによる大きな力と網の引っ張り力で破壊の一要因であると推測される。この閉伊川橋梁の津波の様子はビデオがYouTube (<http://www.youtube.com/watch?v=JruWXIRUqGE>) にアップされており、見ることが可能である。

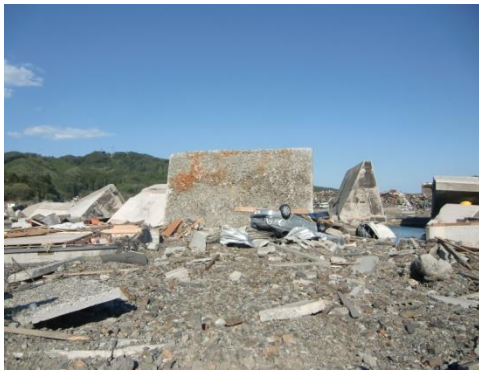
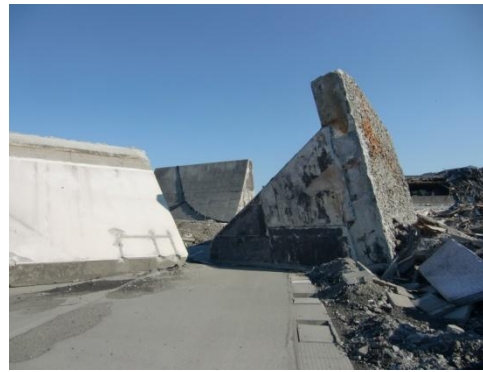
図 2-30 津波で破壊された堤防

図 2-31 道路に倒れ込む堤防

上図 2-30,31 は津波によって堤防が決壊し流された写真である。図 2-31 をみると、堤防が底からもぎ取られ道路まで運ばれていることが分かり、その時の津波の強さを物語っている。

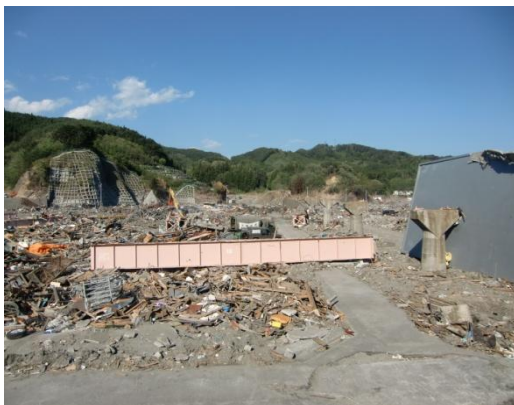
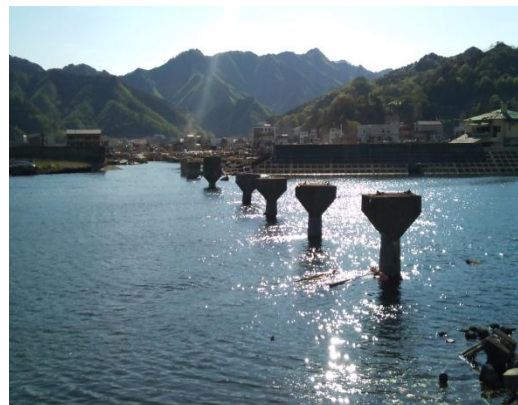
図 2-32 流された橋桁

図 2-33 大槌川に残された橋脚

もともと大槌町には JR 山田線が走っていた。しかし、今回の地震による津波の影響で、鉄橋が崩壊した。図 2-32 は流された橋桁であり、図 2-33 は大槌川で橋桁が全て流され、橋桁だけが残されている写真である。

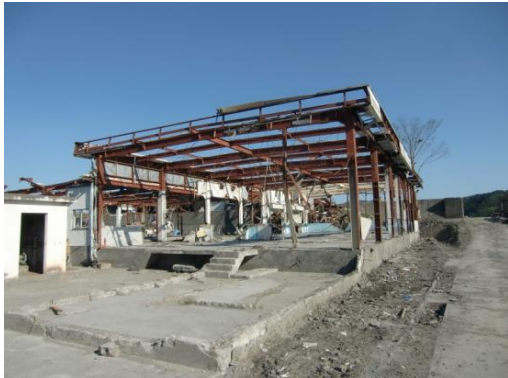
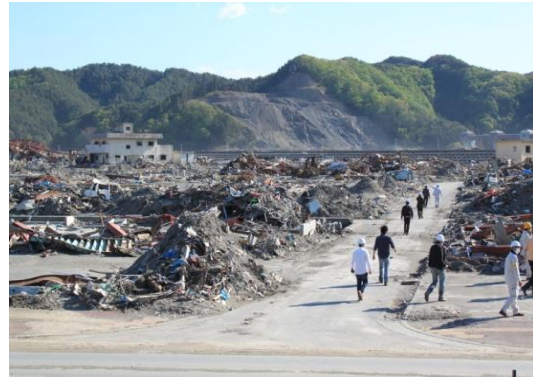
図 2-34 鉄骨のみが残る建物

図 2-35 根こそぎ破壊された町

この他にも、根こそぎ倒されているアパートや、図 2-34 のように、鉄骨のみが残された建物などが見られた。

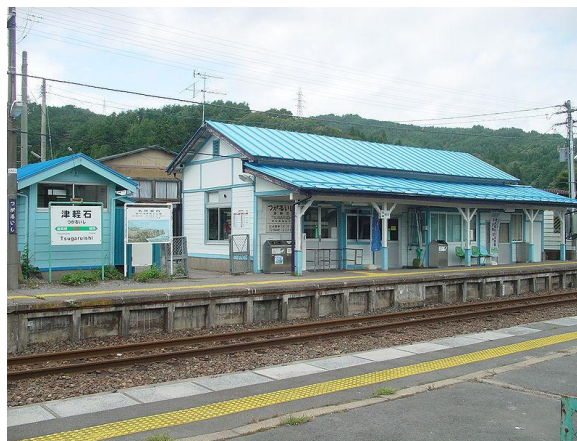
図 2-36 被災前の JR 津軽石駅舎

津軽石駅は岩手県宮古市にある JR 山田線の駅である。駅舎は元々図 2-36 の通りであった。

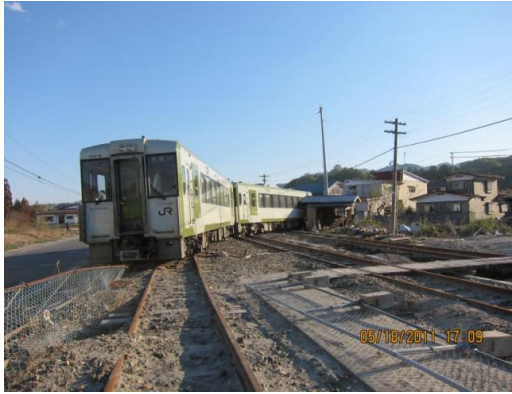
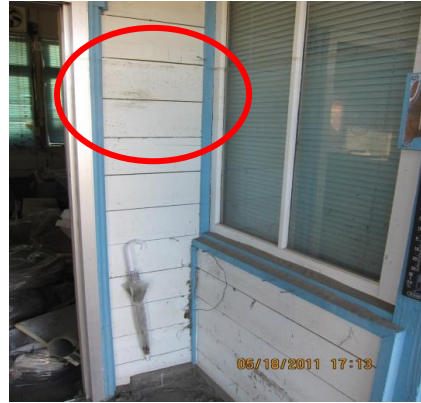
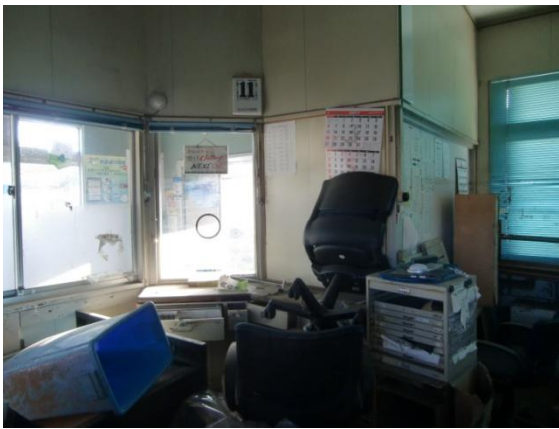
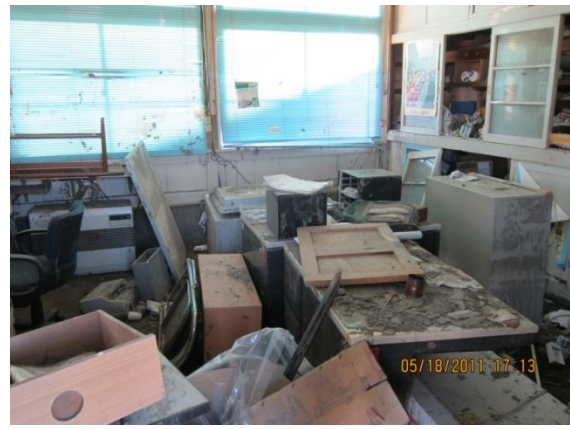
3 月 11 日の東日本大震災で、宮古市は津波により甚大な被害を受けた。津軽石駅もまた同様に津波に襲われた。その様子を図 2-37～図 2-39 に示す。

図 2-37 津波で流された列車

図 2-38 壁に津波の痕跡が残る

図 2-39 津波により水浸しとなった駅舎内

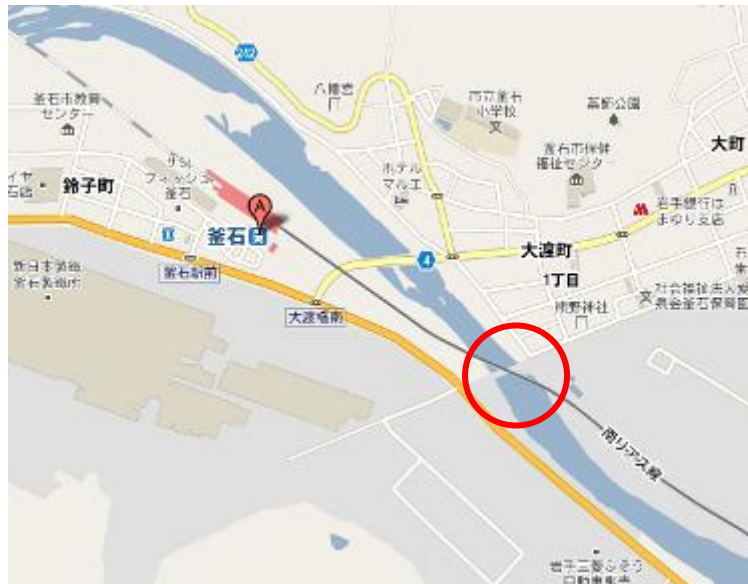
図 3-1 当該橋梁の位置

この橋梁は、河口から 1.8km の距離に位置し、標高は 3m である。高さ 15m 程ある橋桁の上にもゴミが散乱しており、津波の勢いの強さを伺うことができた(図 3-1)。

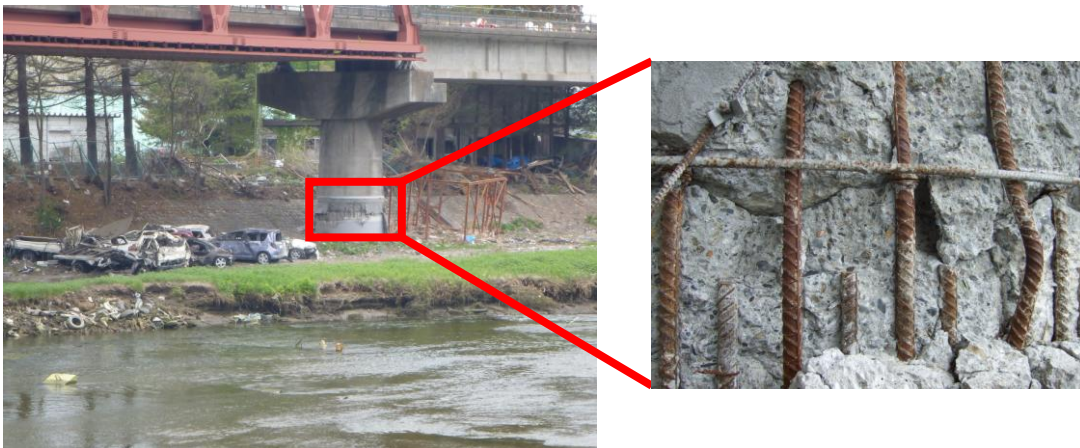
この橋の橋脚部分を見てみると(図 3-2)、曲げ破壊によってコンクリートが破壊され、鉄筋が座屈していた。津波と地震両方の影響で破壊されたと考えられる。破壊された部分をよく観察すると、鉄筋が段落としになっていることが分かる。阪神淡路大震災の時にも段落とし部において破壊された柱がよく発見された。今回の破損現場では、段落とし部の補強のために外側にプレートが巻かれていたが、役に立たなかった様子である。

また、圧接された鉄筋をみると、これらの鉄筋は全て切り離されていた。このことから、圧接の強度に疑問が残る結果となった。

図 3-2 座屈した橋脚

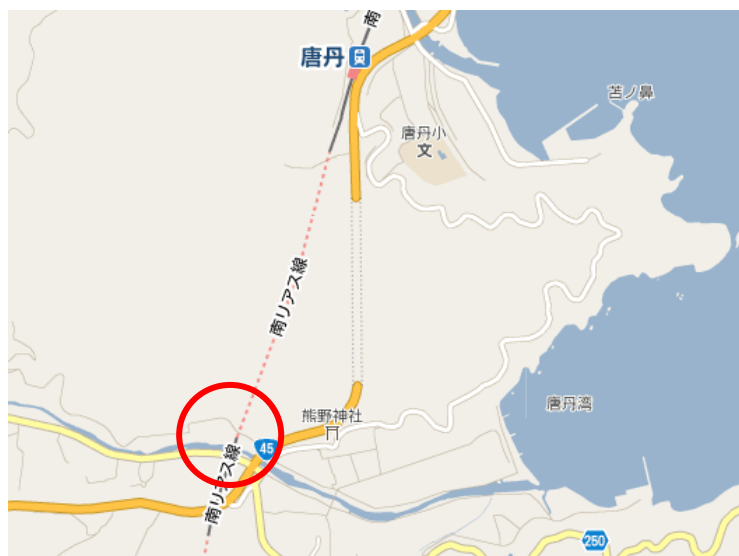
図 3-3 当該橋梁の位置

この橋梁は、海から約 740m の距離に位置し、標高は 15m である(図 3-3)。橋脚の高さも含めると、唐丹を襲った津波は、20m 以上はあったものと推定できる。

近くから橋を見ると、落橋防止装置は確認できなかった(元々存在していたかは不明)。鉄道橋には落橋防止装置の設置義務がないが、すぐ近くにある道路橋が落ちてないことを考えると、その必要性は明らかであると考えられる。今後、津波や洪水が想定される地域においては、落橋防止装置の設置義務に関する法律を柔軟に整え、さらなる災害の未然防止につなげるべきである。

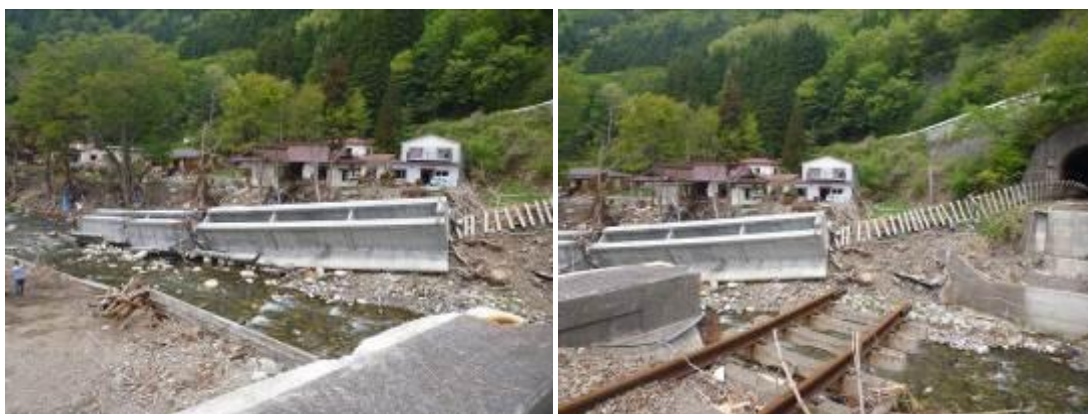
現場の状況から、箱桁構造になっているため橋に強い浮力が働き、川上方向を軸として回転しながら落橋したと推察できる。落ちた橋が真ん中できれいに半分に割れているが、これはもともと圧縮力が作用していた橋梁上部のコンクリートに対して、津波で逆さまになることで重力が逆側から作用し、引っ張り応力が作用したため中央で破壊したものと考えられる(図 3-4)。

図 3-4 流出した橋桁

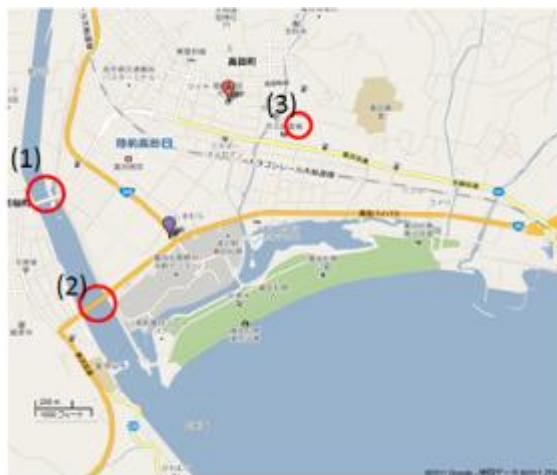
図 3-5 陸前高田市の調査箇所

陸前高田市では、下図 3-5 に示すように、気仙川にかかる姉齒橋(1)と気仙大橋(2)の 2 つ道路橋と、多くの犠牲者を出した市民体育館(3)に行き、津波の被害状況を調査した。

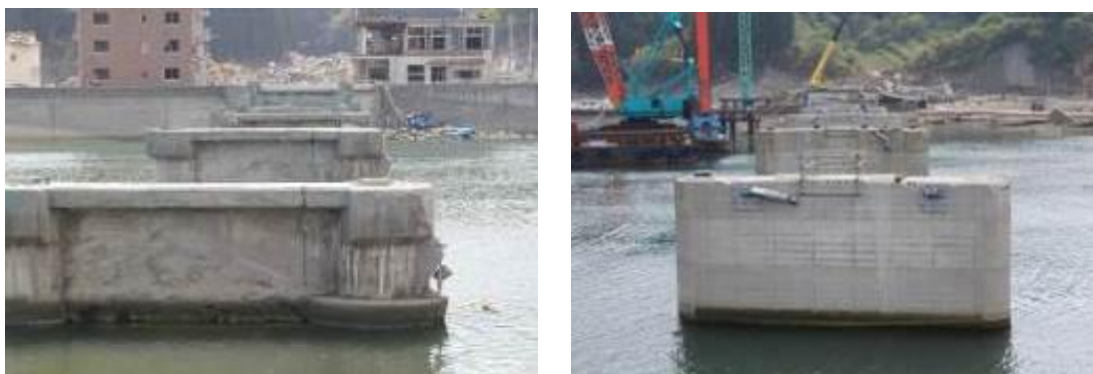
この橋は河口から約 1.2km、標高 3m に位置する道路橋であったが、津波により全ての橋桁が流されていた。また、図 3-6 に示すように、残された橋脚にも鉛直方向にクラックが生じている。津波により橋桁が回転・移動した際に、橋脚に偏った荷重がかかったため、このようなクラックが生じたと思われる。

一部であったが、津波により全ての橋桁が流され、橋脚のみが残された状態であった。この橋の流出のため国道 45 号は寸断された状態であり、下流側では仮橋設置工事が行われていた。流された全ての橋桁は上流部で発見されており、津波が川を凄まじい勢いで遡上し、橋桁を押し流していったことがわかる。

図 3-6 姉齒橋(左)と気仙大橋(右)

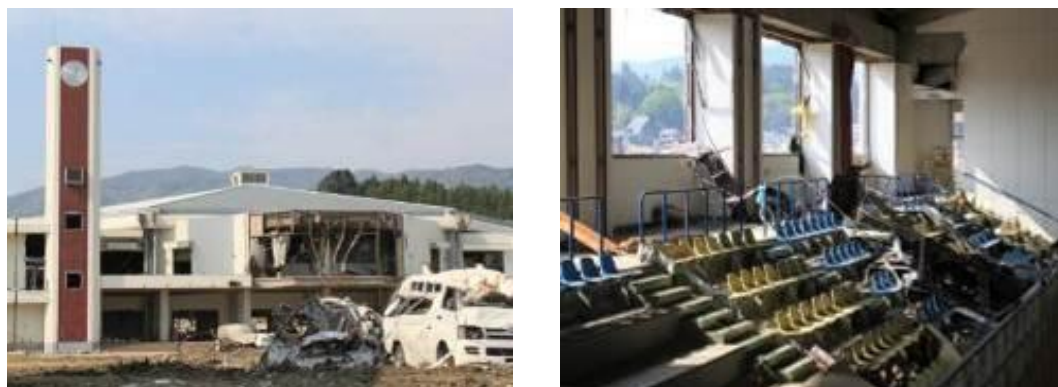
この体育館は津波が発生した際に真っ先に逃げるための 1 次避難所となっていたが、津波により 80 人以上の避難者が犠牲となり、生き残ったのは 3 人だけであった。海からの約 1km・標高 5m の市の中心部に位置しており、2 階部分に逃げれば大丈夫と言われていた。しかし、図 3-7 に示すように、体育館 2 階部分の窓が津波により全て割れ、津波が 2 階に避難していた人を襲っていたことがわかる。また図 3-8(左)に示すように海と反対側の壁も大破しており、この場所より山側の街を見渡すと、この体育館から 1km 以上先まで津波の被害が及んでいた。

図 3-7 海側から撮った体育館(左) 体育館 2 階部(右)

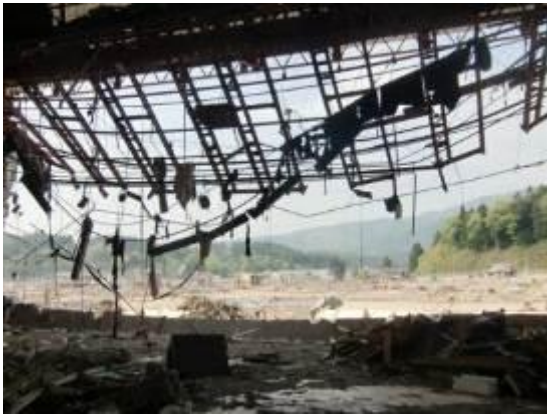
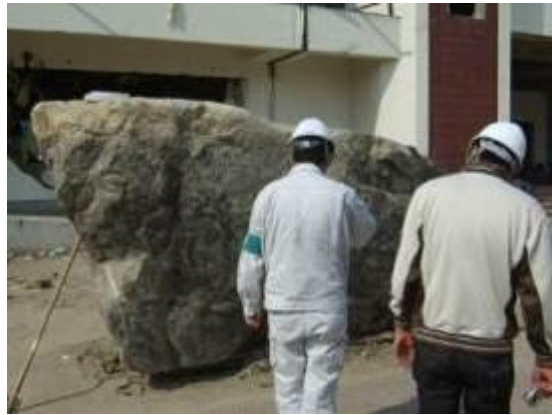
また、図 3-8(右)は津波により流されて裏返しになった石であり、100m ほど離れた市民博物館においてあったものである。これだけ巨大な石が動かされている状況から、津波の流れによる力の凄まじさが感じられた。

図 3-8 体育館の内から見た山側の街(左) 津波で押し流された石碑(右)
